# 現場報告書 (サンプル)

〇〇様邸  
熊本県〇〇市〇〇町1-1

着工日 :  
完工日 :  
作成日 : 2026/03/06

株式会社PLUS

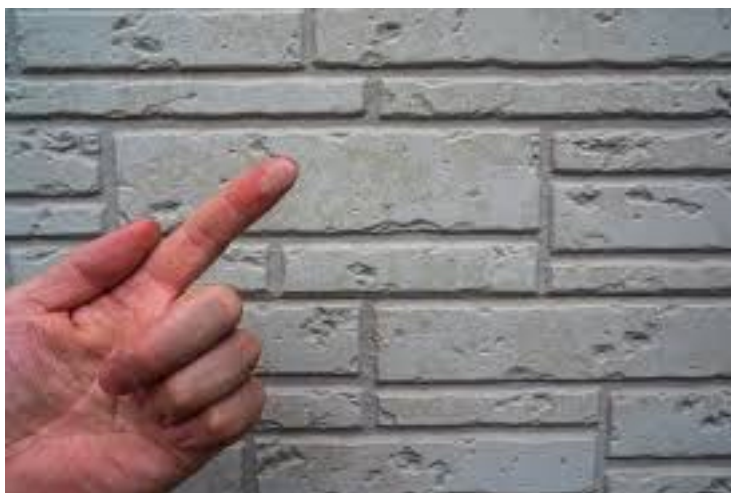
## 外壁

チョーキング現象が発生しています。塗膜が紫外線や熱により痩せて、顔料(色の成分)が表面に出てきてしまっている状態です。

塗料の膜の中に浸透した雨水はやがて外壁材に到達します。  
基材が水分を含んで、そのあと乾くという状態を繰り返すと、  
基材の反り、剥離、建物内部への漏水に繋がるため、塗り替えによって大切な建物を保護することをお勧め致します。

塗り替えをする際には、国家規格である「キセノンランプ式」の促進耐候性試験の結果数値が良い塗料の方が比較的この現象の発生を遅らせることができるので、数値が良い塗料をご提案させていただく予定です。

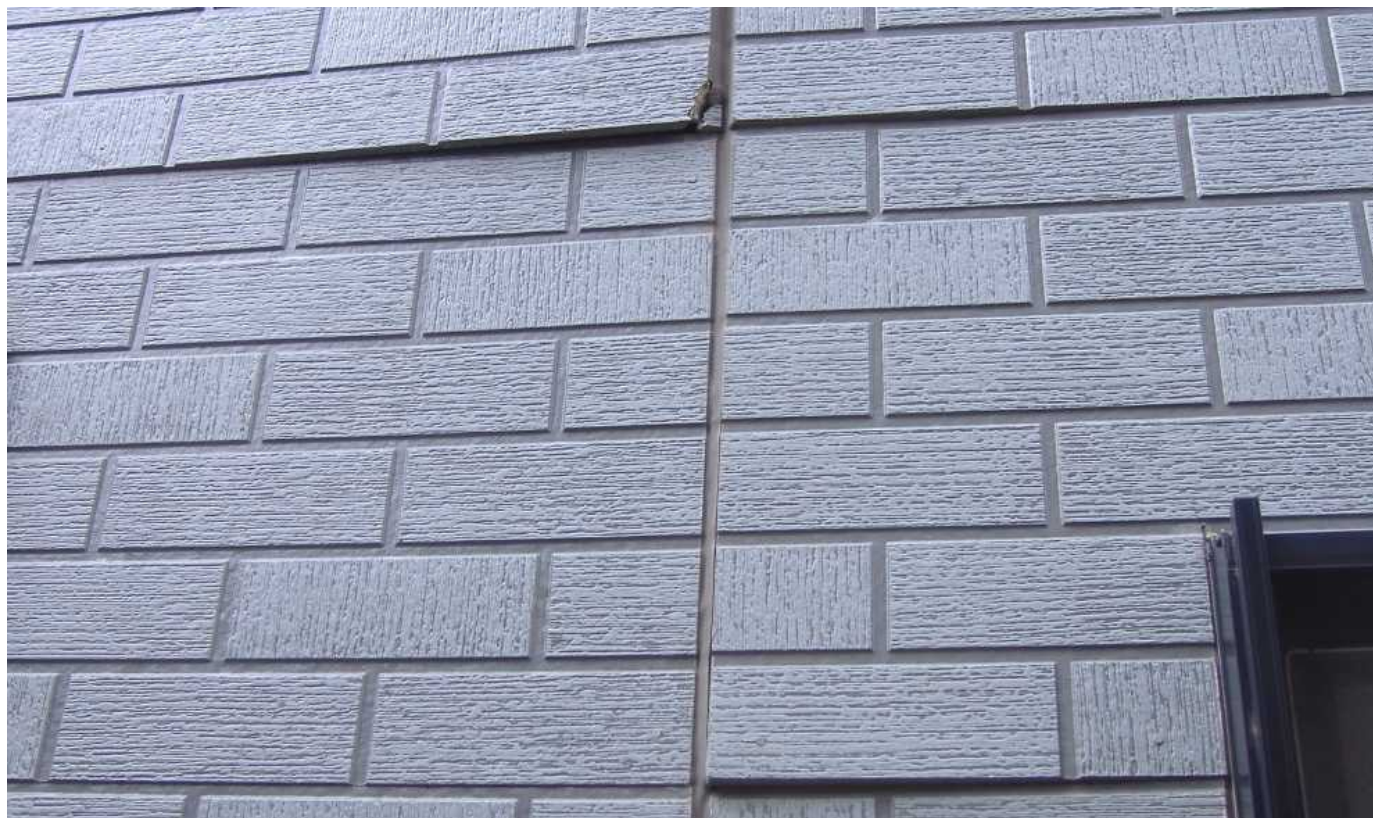
## 外壁

基材自体が割れており、  
基材自体に雨水が直接浸入している状態です。

基材が水分を含んで、そのあと乾くという状態を繰り返すと、  
基材の反り、剥離、建物内部への漏水に繋がるため、塗り替えによって大切な建物を保護することをお勧め致します。

塗り替えをする際には、国家規格である「キセノンランプ式」の促進耐候性試験の結果数値が良い塗料の方が比較的この現象の発生を遅らせることができるので、数値が良い塗料をご提案させていただく予定です。

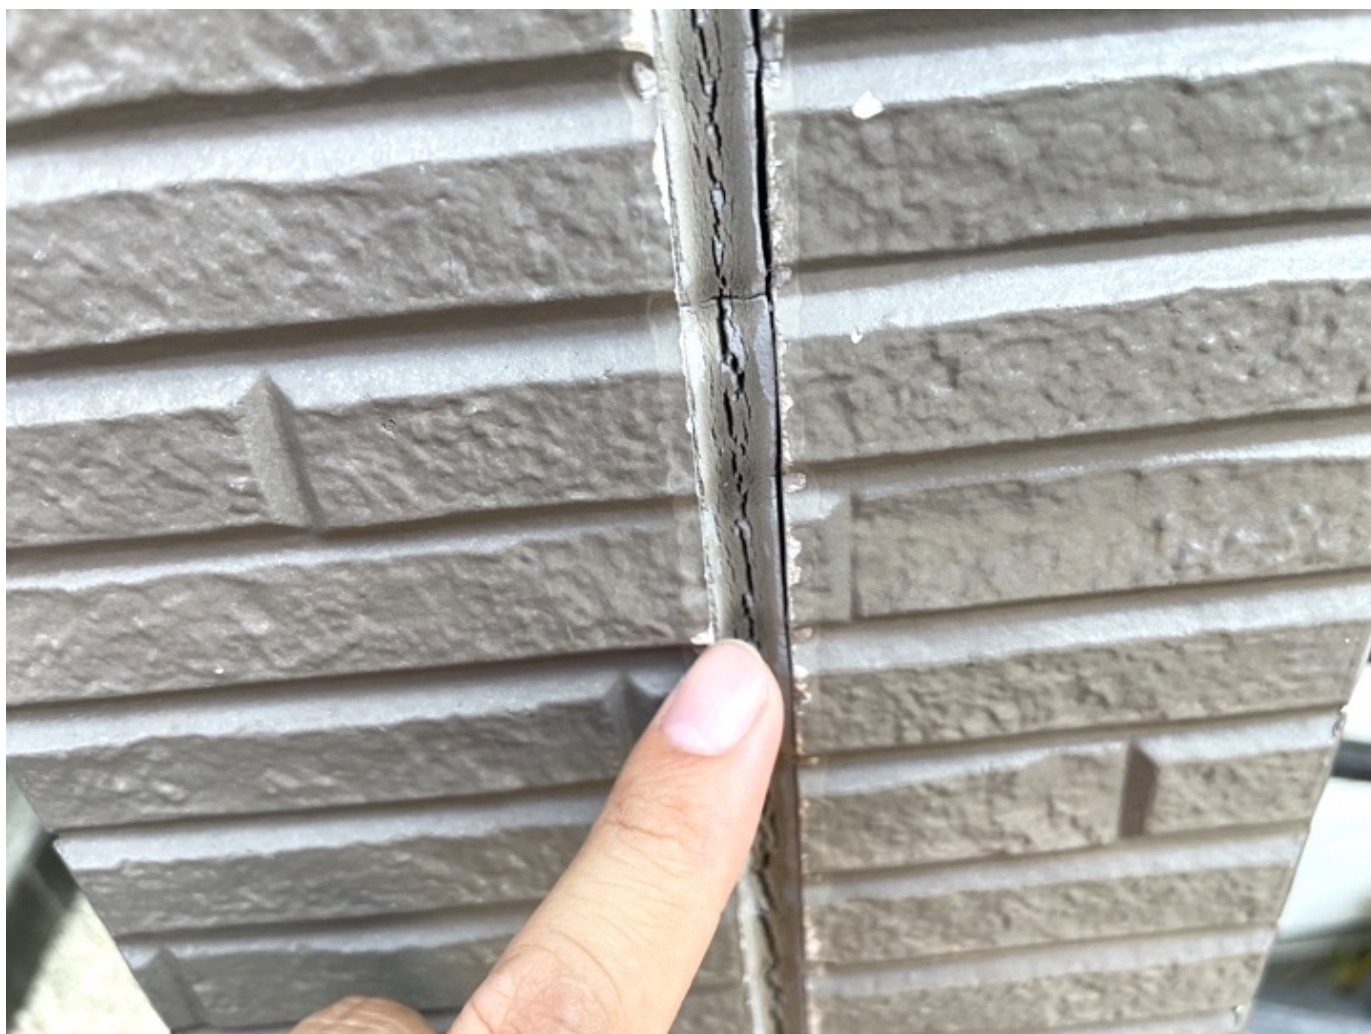
## コーキング

シーリングが硬くなって割れている状態であり、雨水の浸入経路です。隙間から入った水分を外壁が含み、そのあと乾くという状態を繰り返すと、外壁材の反り、剥離、内部への漏水に繋がるため、シーリングを打ち換えた上で、塗り替えによって大切な建物を保護することをお勧め致します。

シーリングは人体の関節と同じ役割を担っており、柔軟さを保つことで、外壁への負荷を和らげます。硬くなると、揺れ等による負荷を和らげる機能が低下するので、この点からも外壁の反りや割れに繋がるリスクがあります。

塗り替えの際には、柔軟性に優れており、塗料との密着性においてメーカーが相性試験をしているシーリング剤を採用します。

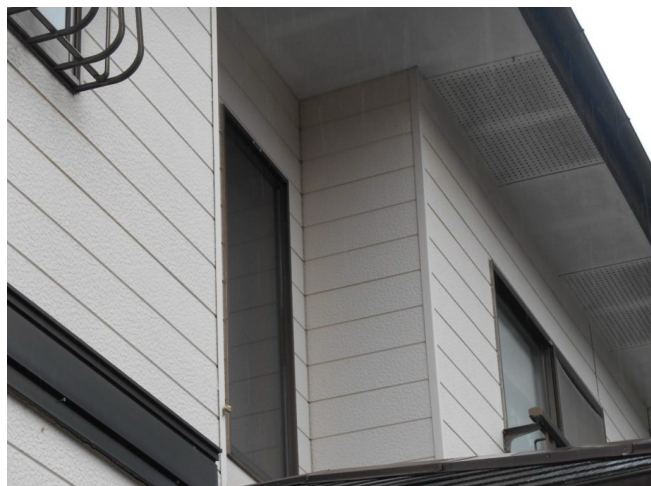
軒天

汚れてはいますが基材に割れなどは確認されませんでした。

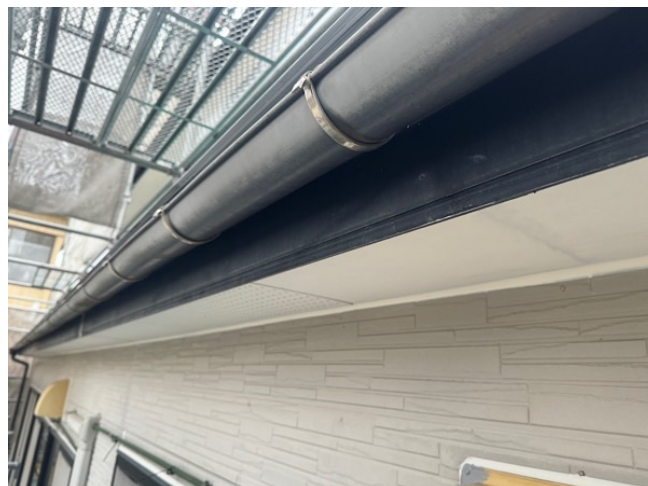
雨樋

基材に破損などはありませんでした。

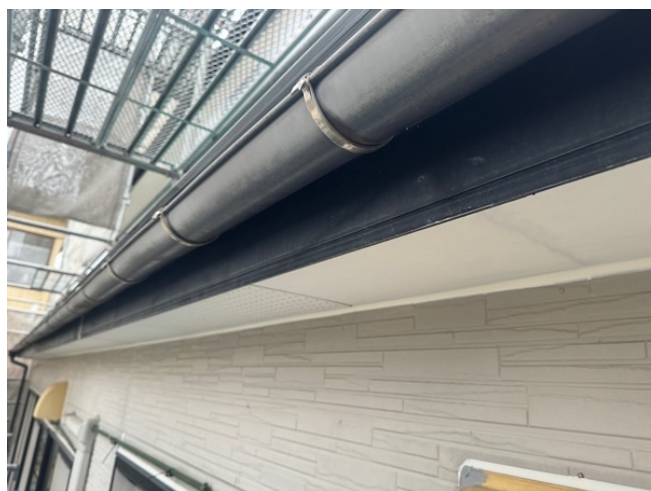
破風

基材に大きな破損などはありませんでしたが、ジョイントのシールは打替えとなります。

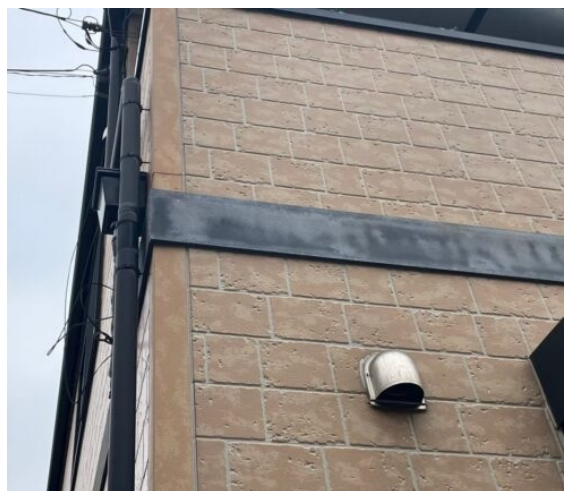
帯

小さなクラックが入っております。  
塗装工事の際はしっかりパテ処理を施してからの塗装となります。

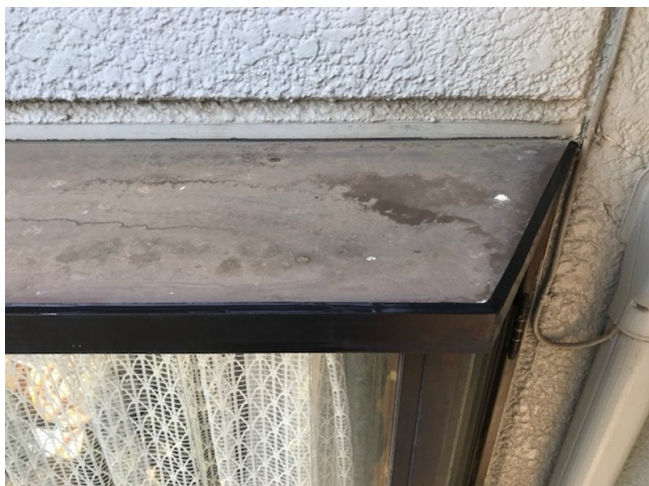
出窓上部

錆びが発生しています。放置すると腐食が進行し、穴が空いて交換工事になる可能性があります。

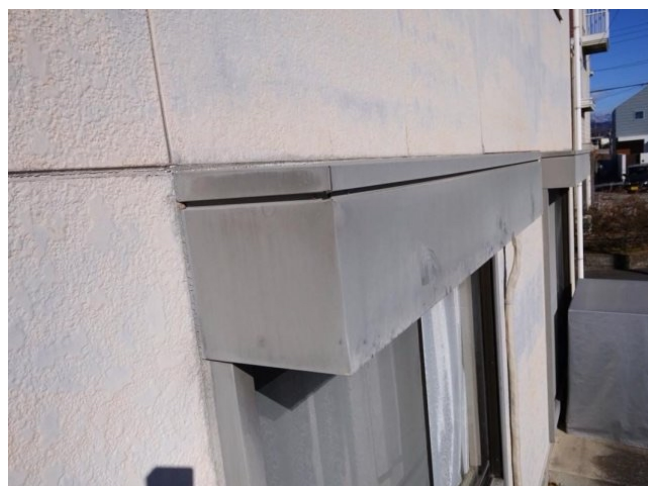
シャッターボックス

基材に大きな破損はありませんでした。

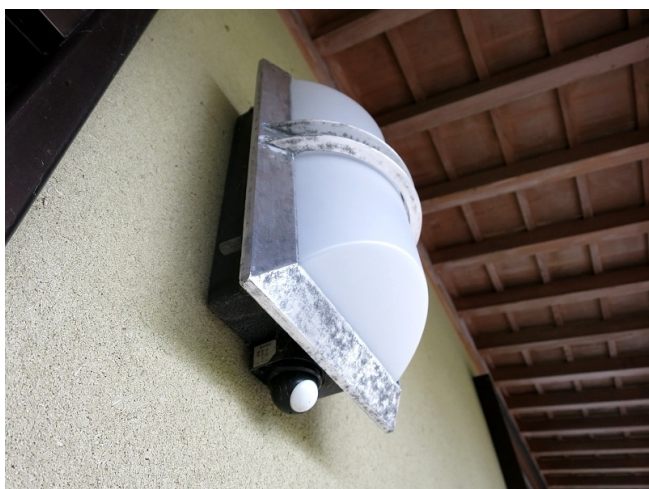
玄関電灯

剥がれがあり、白錆が発生しています。

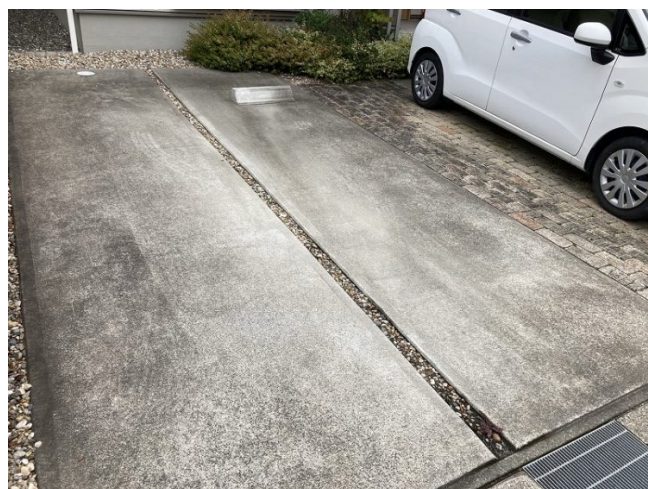
駐車場

土間の黒ずみ汚れは高圧洗浄で綺麗になります。  
(サービス工事)

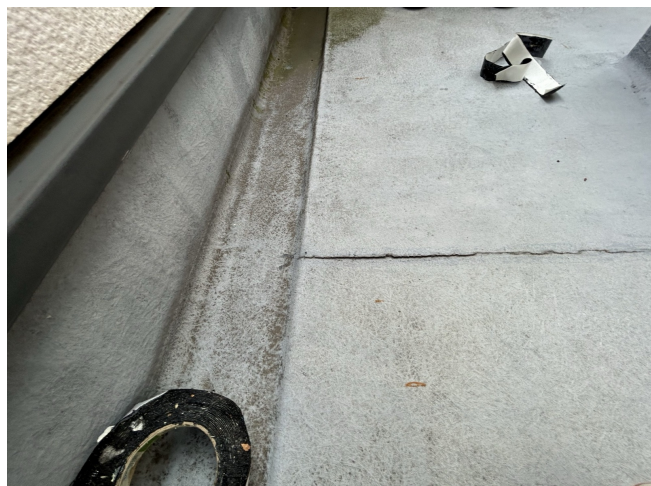
バルコニー

ひび割れ、浮きが発生しています。  
補修が必要です。

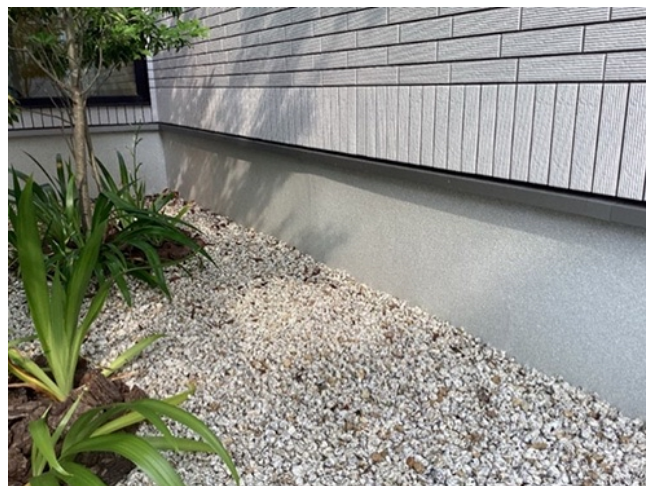
基礎巾木

建物に影響を及ぼすようなひび割れは確認されませんでした。

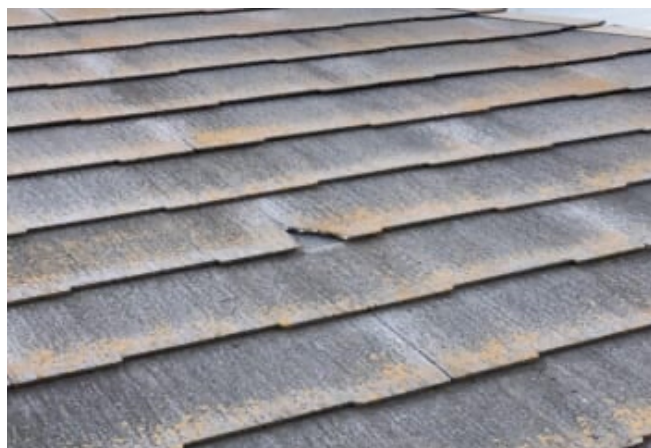
屋根

紫外線の影響により塗料に含まれる顔料が劣化し、塗膜が退色しています。  
剥離、内部への漏水に繋がるため、塗替えによって防水機能を正常にする事をお勧めします。

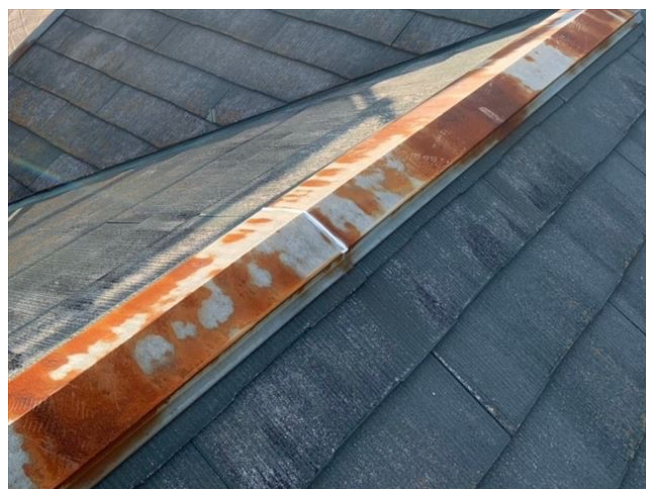
屋根板金

錆びが発生しています。放置すると腐食が進行し、穴が空いて交換工事になる可能性があります。
